**Общероссийское отраслевое объединение
работодателей электроэнергетики
«Энергетическая работодателская ассоциация России»
(Ассоциация «ЭРА России»)**

**ОБЗОР
производственного травматизма в электроэнергетике
Российской Федерации
(I квартал 2025 года)**

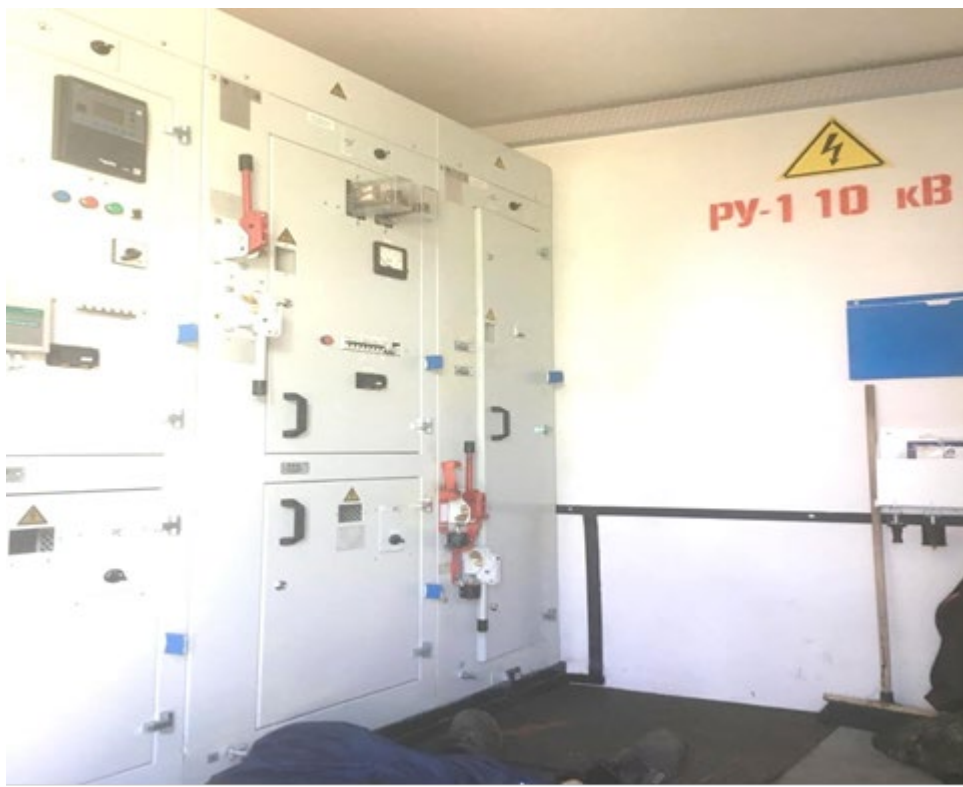
Место происшествия

Работник № 1 ООО незамедлительно вызвал медицинских работников и скорую помощь, затем оповестил представителей Заказчика и главного инженера ООО.

Бригада скорой помощи по прибытии констатировала смерть работника № 2 ООО. Согласно заключению эксперта и на основании результатов судебно-медицинской экспертизы смерть наступила в результате поражения электричеством.
